# Assessoria ao Cirurgião Dentista

Publicação mensal interna da Papaiz – edição XVI – Maio de 2016

# Tomografia computadorizada aplicada à Endodontia

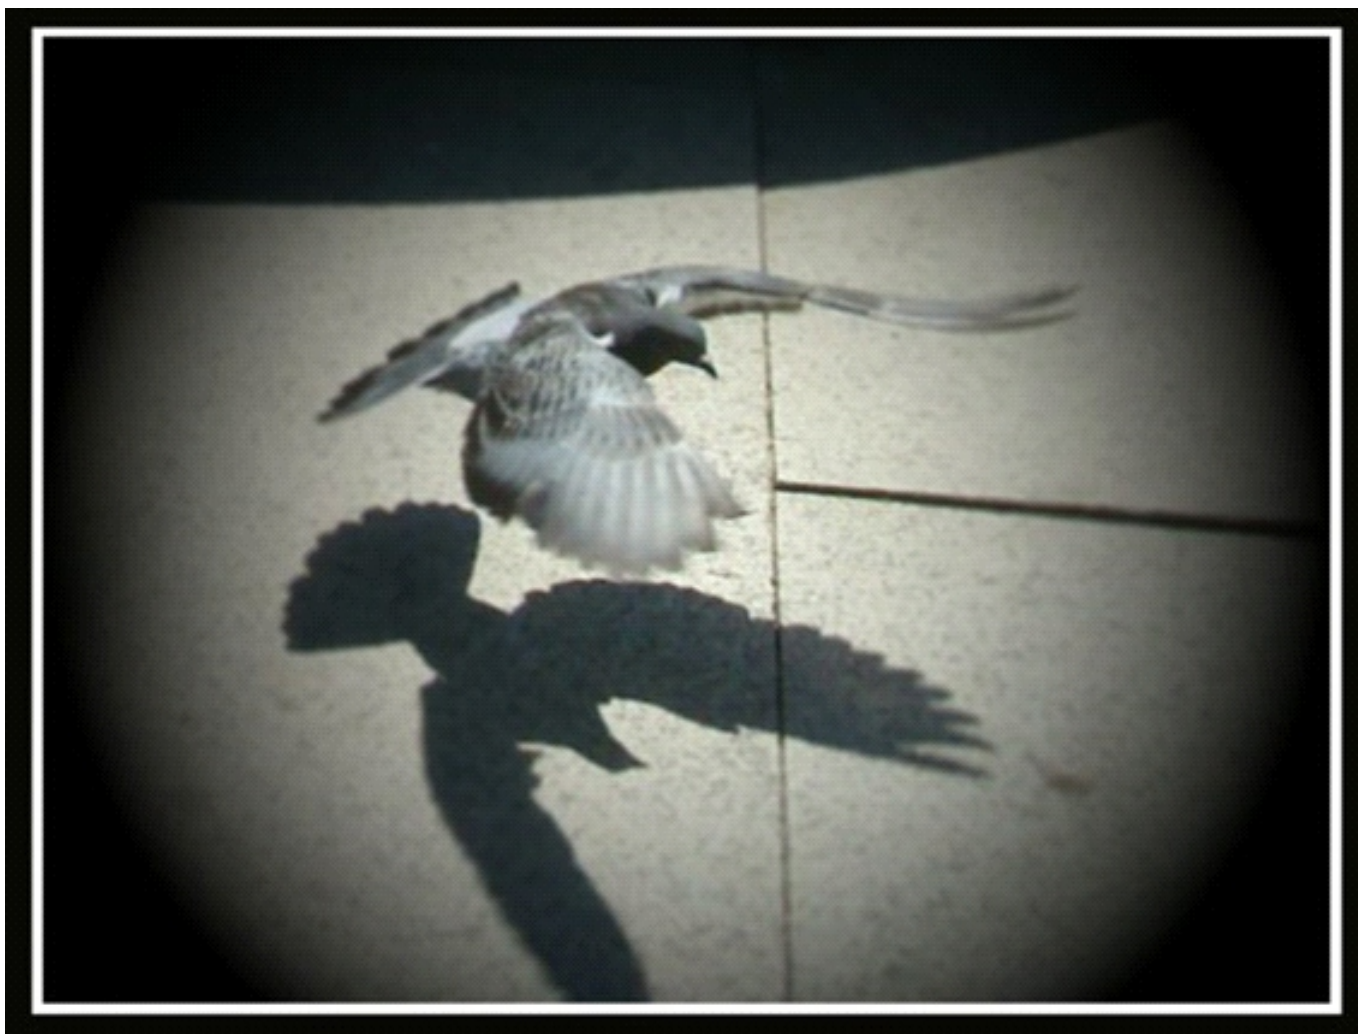
No entanto, toda e qualquer radiografia sempre nos mostrará uma projeção bidimensional de um corpo de três dimensões. Note a imagem a seguir: o pássaro - um corpo tridimensional -projeta sua sombra no solo: uma imagem bidimensional. Esta sombra seria o equivalente a uma projeção radiográfica. Olhando apenas para a sombra, você saberia dizer se o bico do pássaro é reto ou angulado?

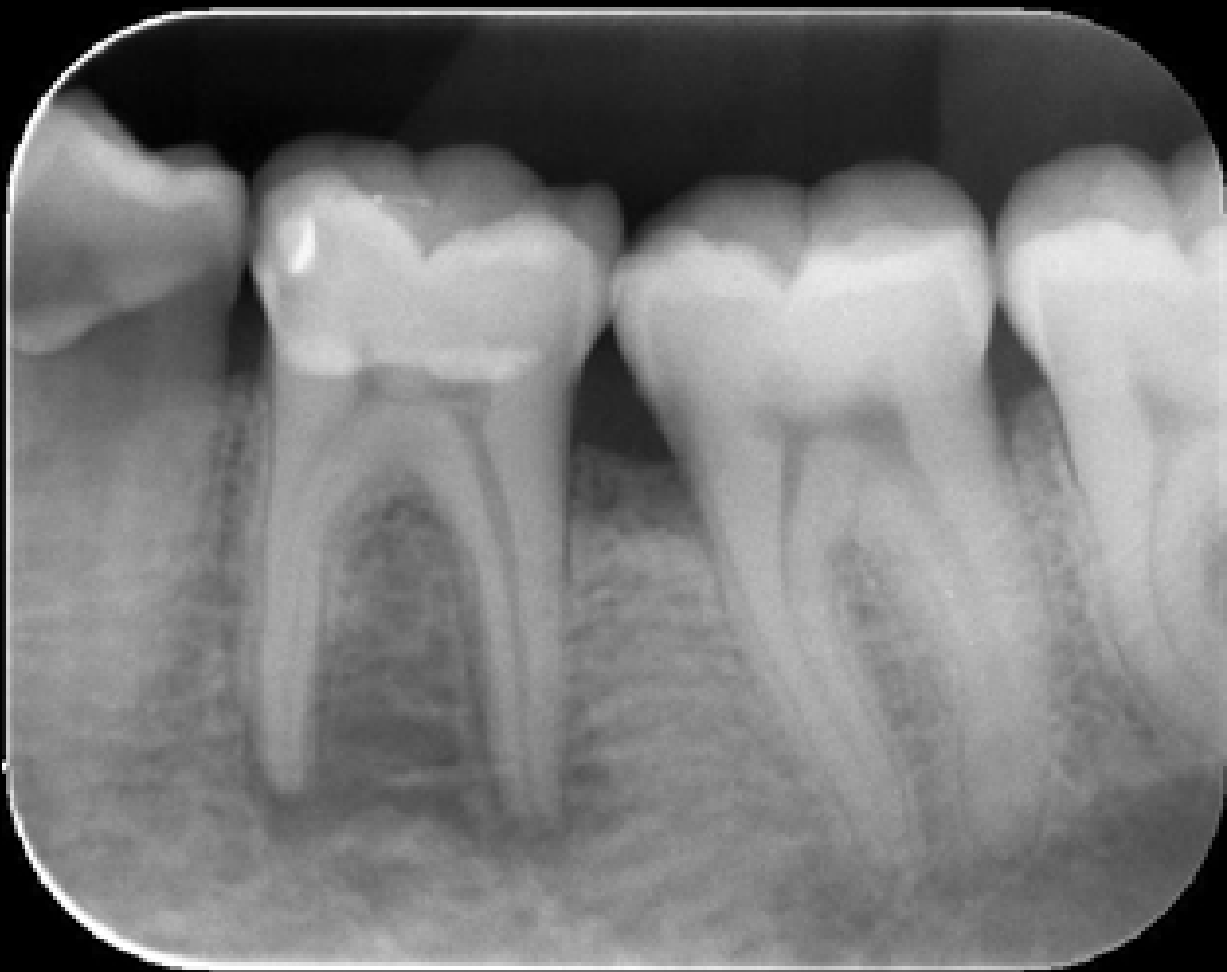
### Caso I - Avaliação de fratura radicular: Elemento 36

Por meio desta radiografia periapical, observamos que o elemento 36 apresenta imagem radiolúcida compatível com rarefação periapical do tipo difusa, e que acomete parte da região perirradicular das raízes mesial e distal.

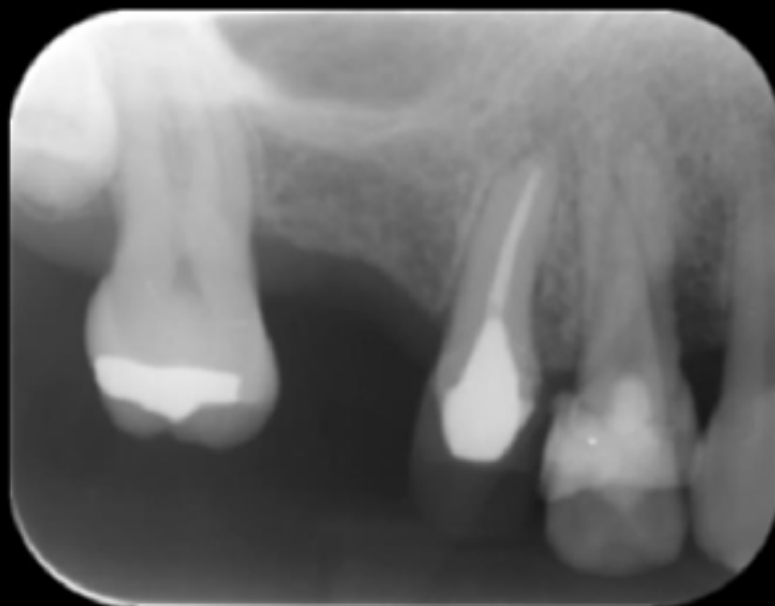
### Caso II – Pesquisa de fratura: elemento I4

Por meio da radiografia periapical de pré-molares superiores do lado direito, vemos imagem radiolúcida difusa na região periapical de ambos os pré-molares superiores. O elemento I4 apresenta a projeção de duas raízes.

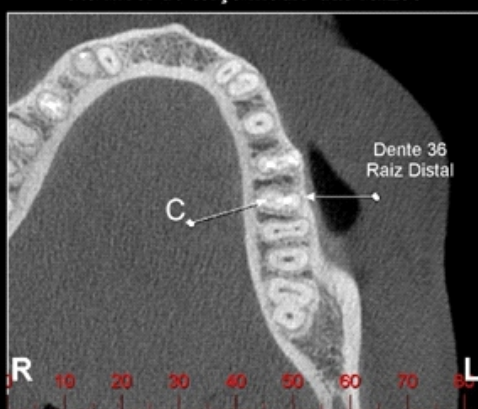
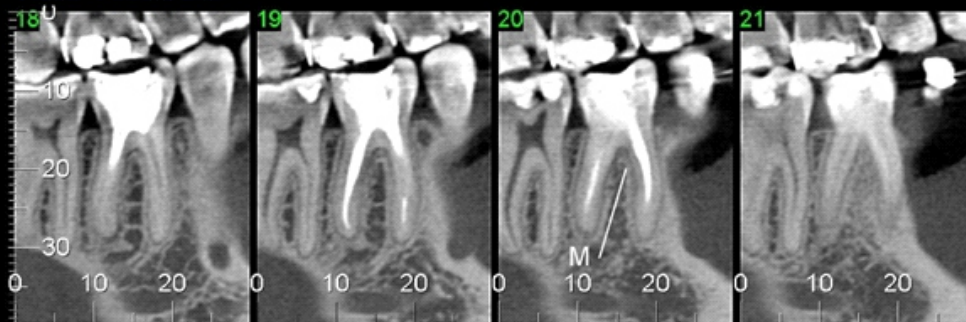
## Caso IV - avaliação endodôntica do dente 36

Corte Axial - Espessura 1 mm  
Ao nível do terço médio das raízes

Cortes sagitais  
Dente 36

Podemos verificar que o elemento 36 apresenta duas raízes. A raiz mesial mostra seus condutos (vestibular e lingual) obturados; notamos adelgaçamento da face interna da raiz mesial (item M). A raiz distal também apresenta dois condutos, porém seu conduto lingual não está obturado (item C). Verificamos ainda, imagem hipodensa difusa na região periapical desta mesma raiz distal (item H).
