Publicação mensal interna a Papaiz – edição 11 – maio de 2014

PAPAIZ

IMPORTÂNCIA DOS EXAMES RADIOGRÁFICOS NAS FRATURAS RADICULARES

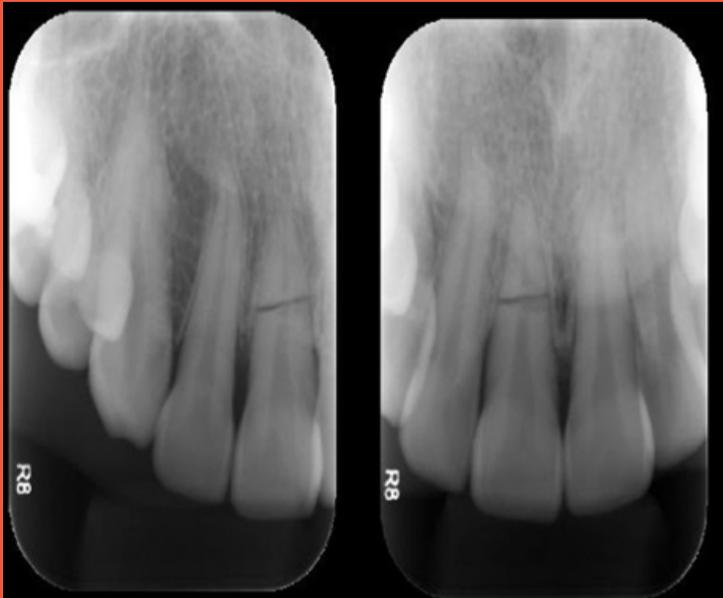
Linha radiolúcida horizontal no terço médio do dente 11
Solução de continuidade/fratura radicular

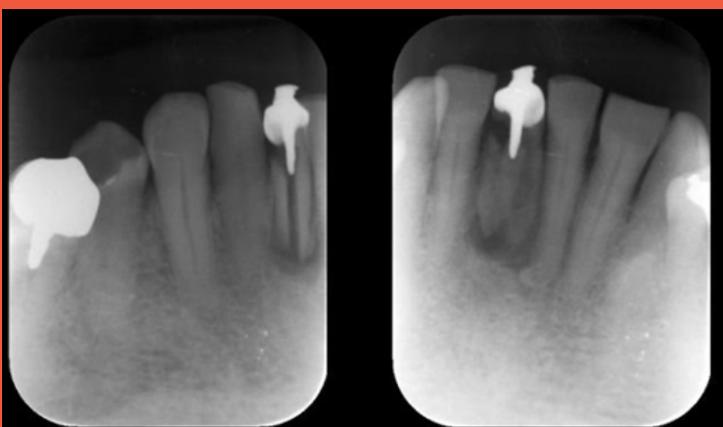
Linha radiolúcida vertical, perpendicularmente ao longo eixo do dente 41
Solução de continuidade/fratura radicular

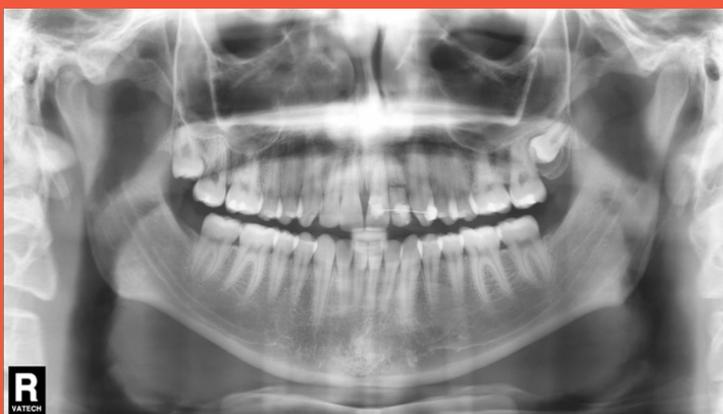
Radiografia Panorâmica: Linha radiolúcida horizontal no terço médio do dente 22 – Solução de continuidade/fratura radicular

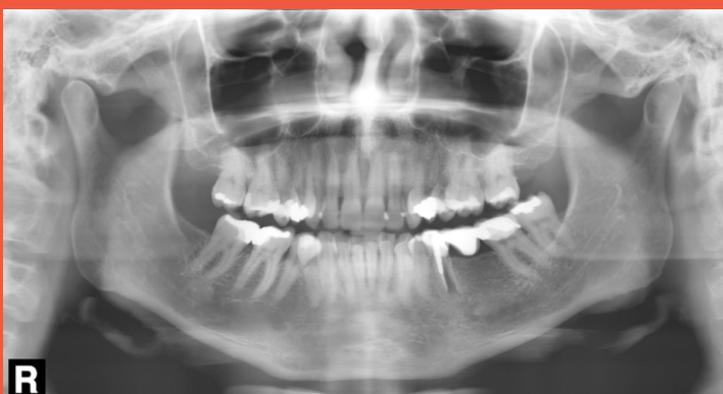
Radiografia Panorâmica: Linha radiolúcida vertical no terço médio do dente 35 – Solução de continuidade/fratura radicular

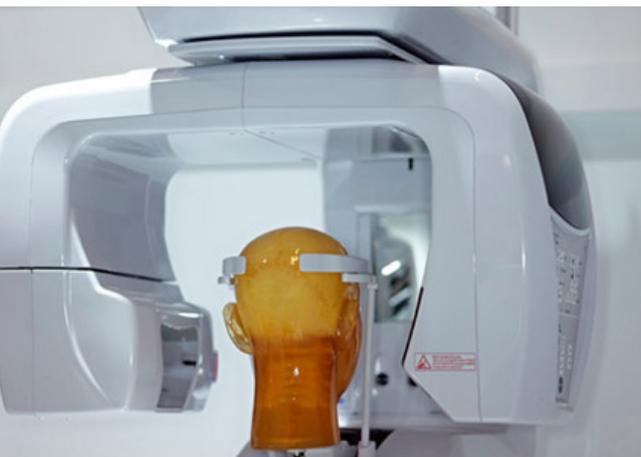
Existem casos, em que somente a Tomografia Computadorizada Cone Beam (TCCB) pode constatar a fratura e/ou trinca radicular.

As linhas de solução de continuidade podem estabelecer relações com alterações dos tecidos ósseos vizinhos, na região de periápice ou corticais ósseas (vestibular e lingual/palatal), onde imagens hipodensas podem ser observadas.

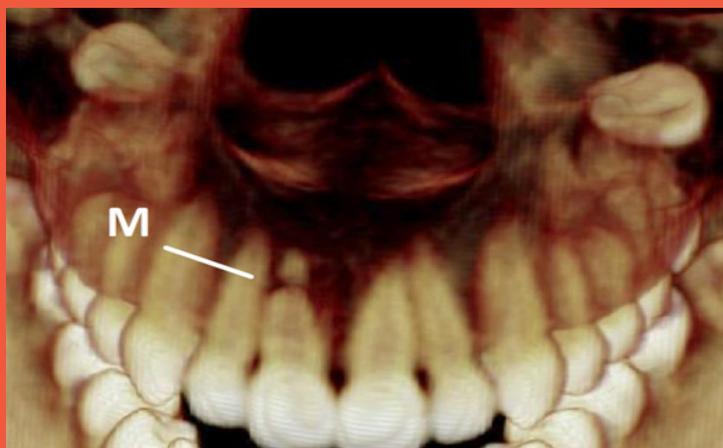
Reconstrução 3D - Vista para Maxila

M – Linha hipodensa na raiz do dente 11

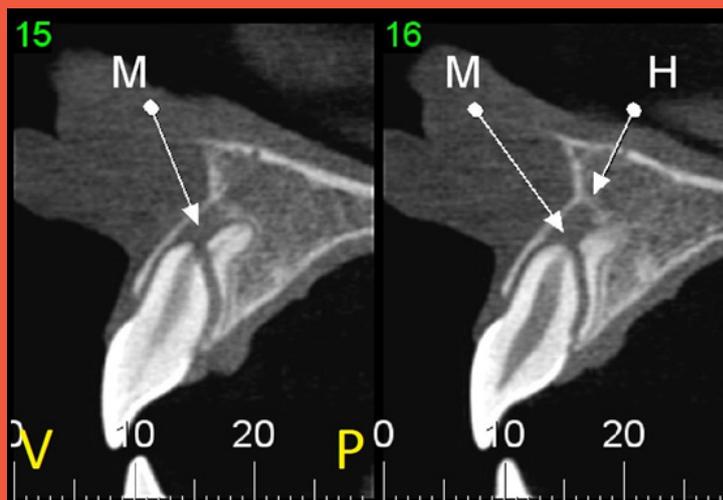
Cortes Sagitais – Dente 11 (histórico de trauma)

M – Linha hipodensa / fratura na raiz

H – Hipodensidade na região perirradicular associada

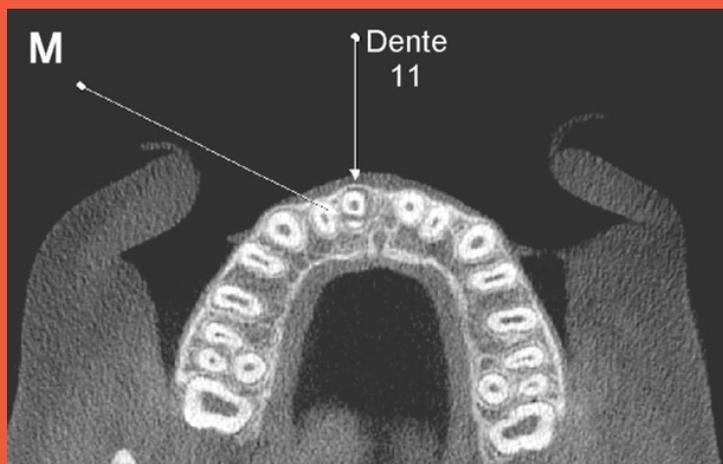
Corte Axial

M – Linha hipodensa/fratura na raiz

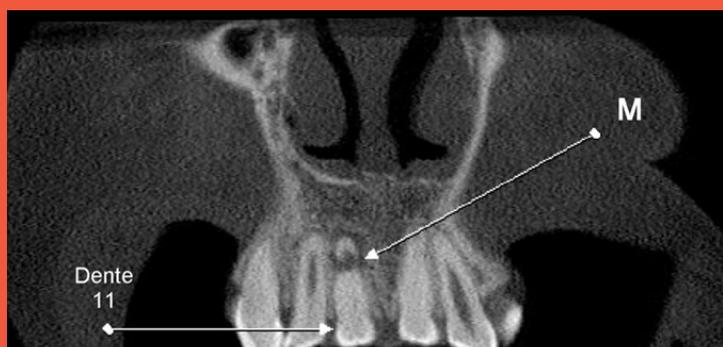
Corte Coronal – Dente 11

M – Linha hipodensa/fratura na raiz

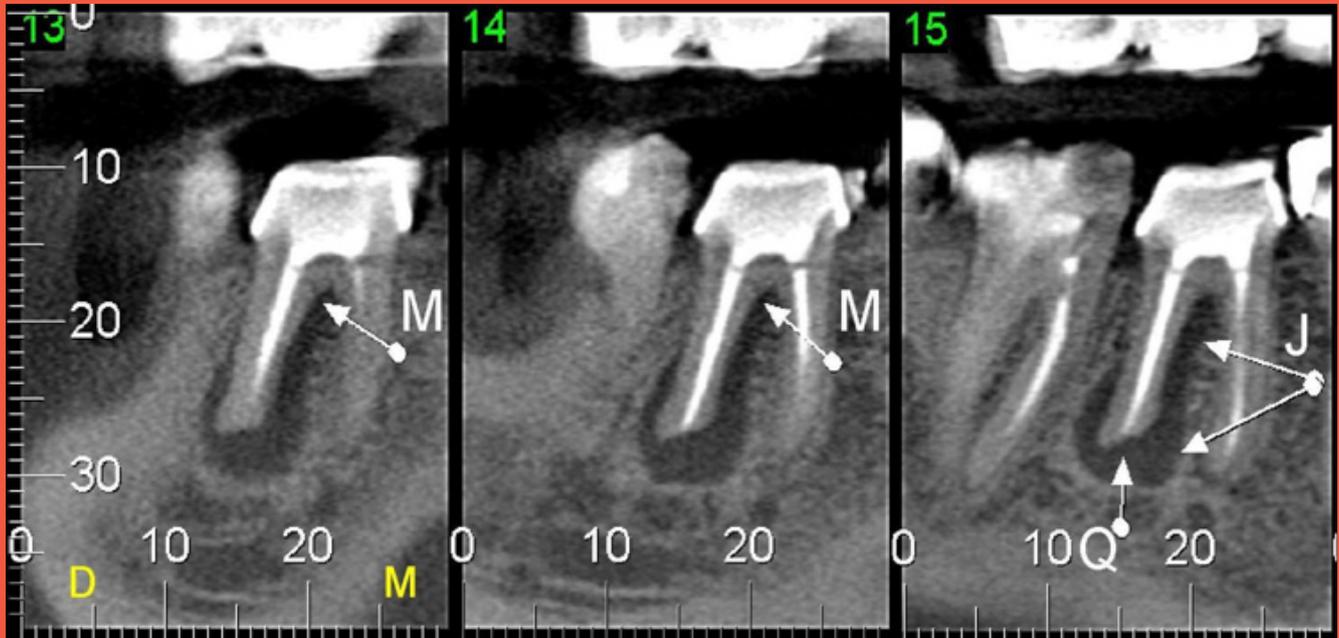
Cortes Sagitais – Dente 46

Observar linha hipodensa oblíqua na região de furca, compatível com trinca radicular (M) e lesão endo periodontal associada (J). Há reabsorção radicular externa da raiz distal (Q)

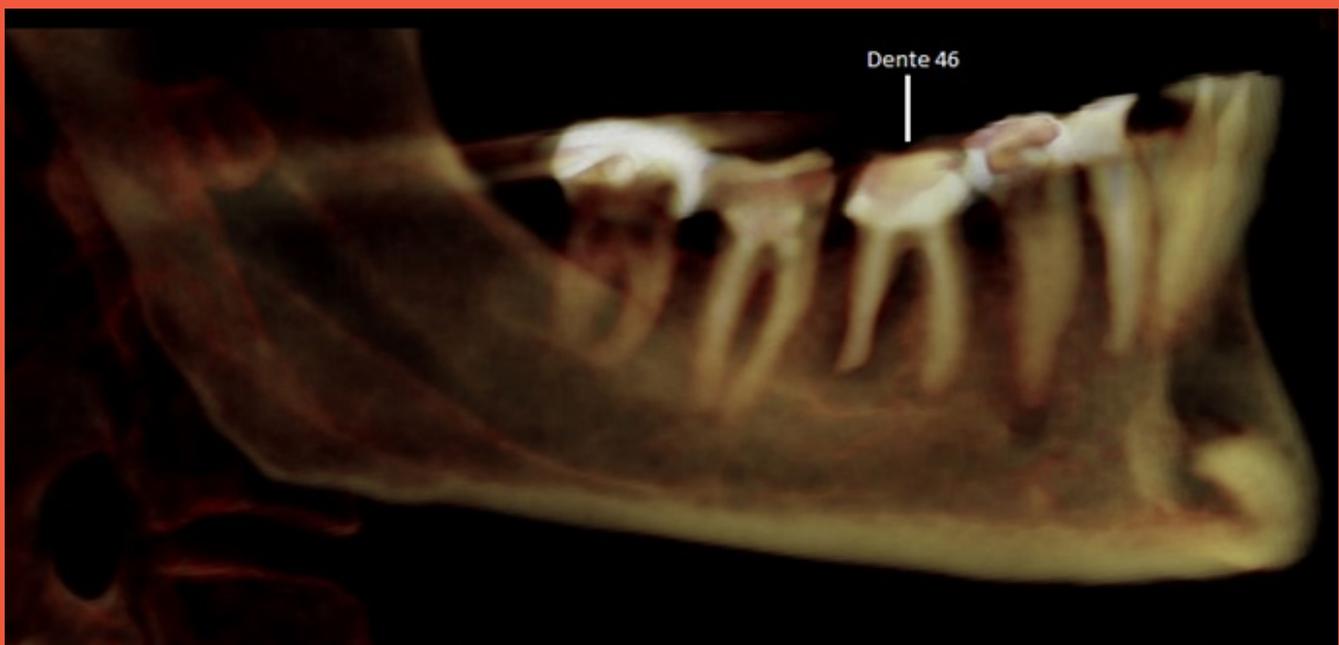
Reconstrução 3D (Vista Sagital) evidenciando o comprometimento ósseo do dente 46 ocasionado por lesão endo periodontal

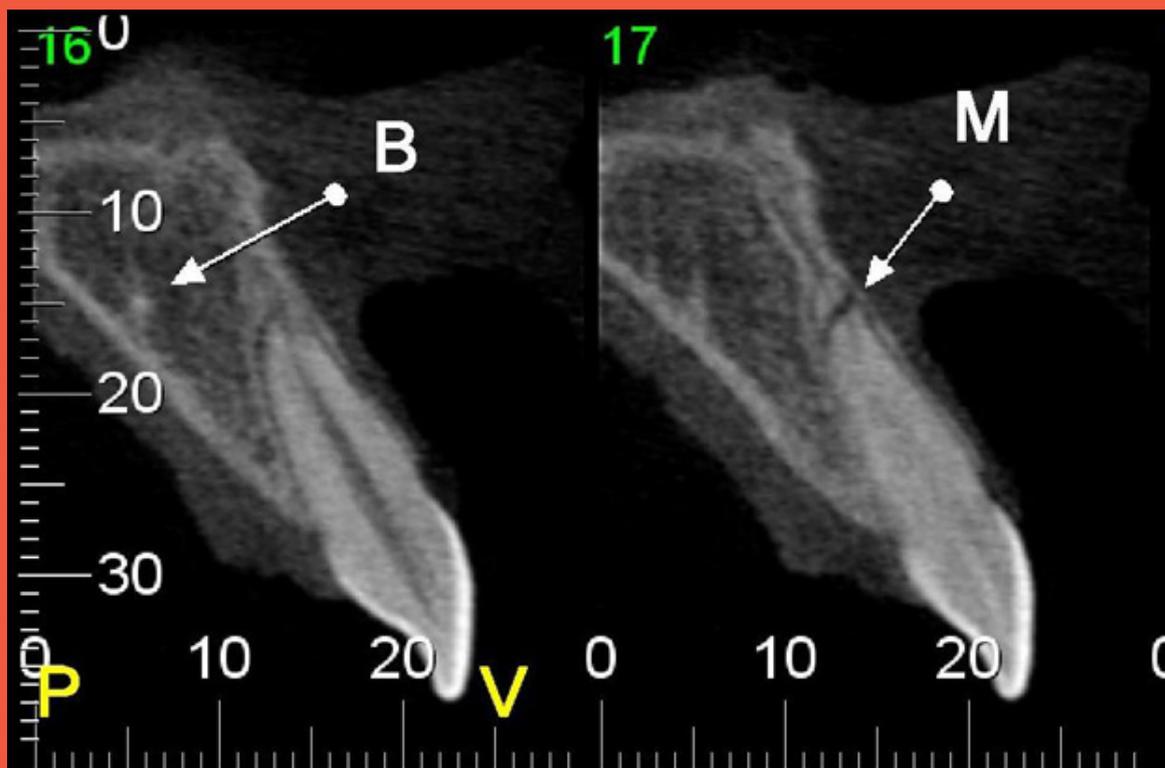
Cortes Sagitais - Dente 21 (com história de trauma)

Verificar linha hipodensa na raiz (M). Em B, observa-se condensação óssea

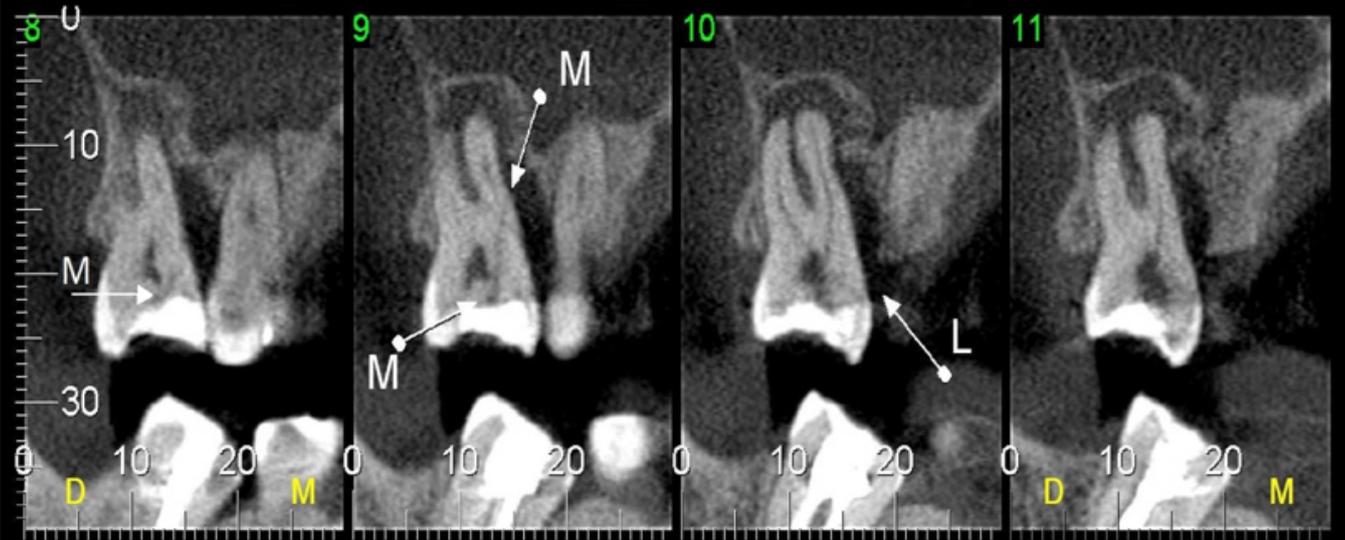
Cortes Transversais - Dente 17 e suas Raízes Vestibulares

Cortes Transversais do dente 17, mostrando linha hipodensa (M) em coroa e raiz méso vestibular, ao nível do terço médio, onde há associação à lesão endo periodontal

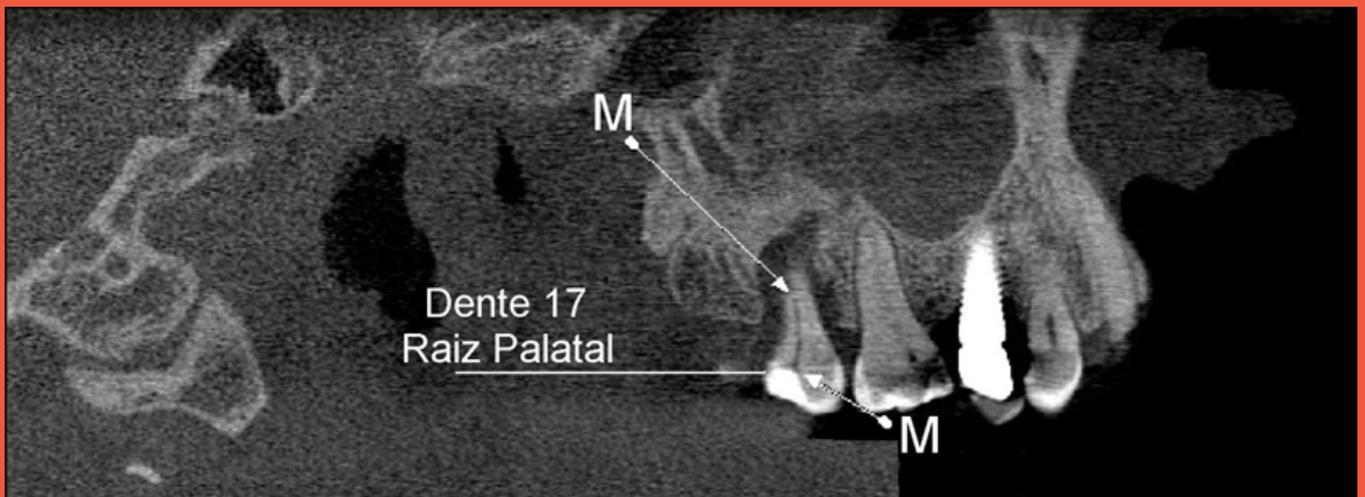
Corte Sagital, evidenciando a raiz palatal do dente 17
Linha hipodensa/fratura observada em coroa e raiz

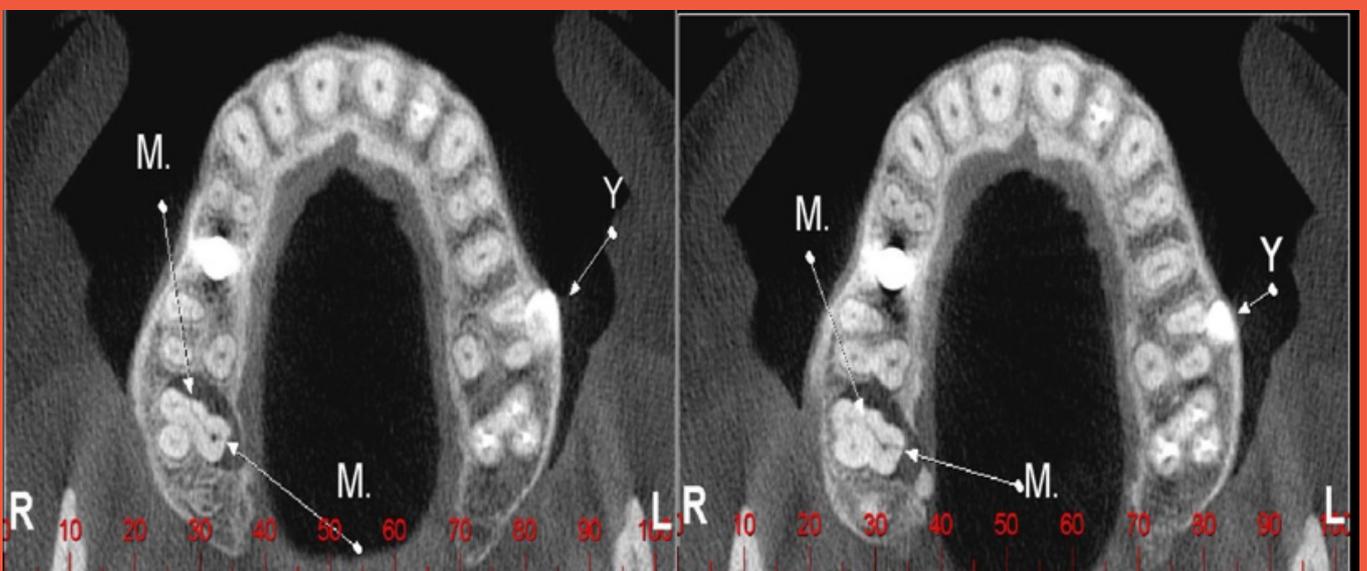
Cortes Axiais mostrando a extensão da linha de fratura do elemento 17 (M).
A solução de continuidade tangencia a raiz méso vestibular até raiz palatal
Y - Elemento supranumerário

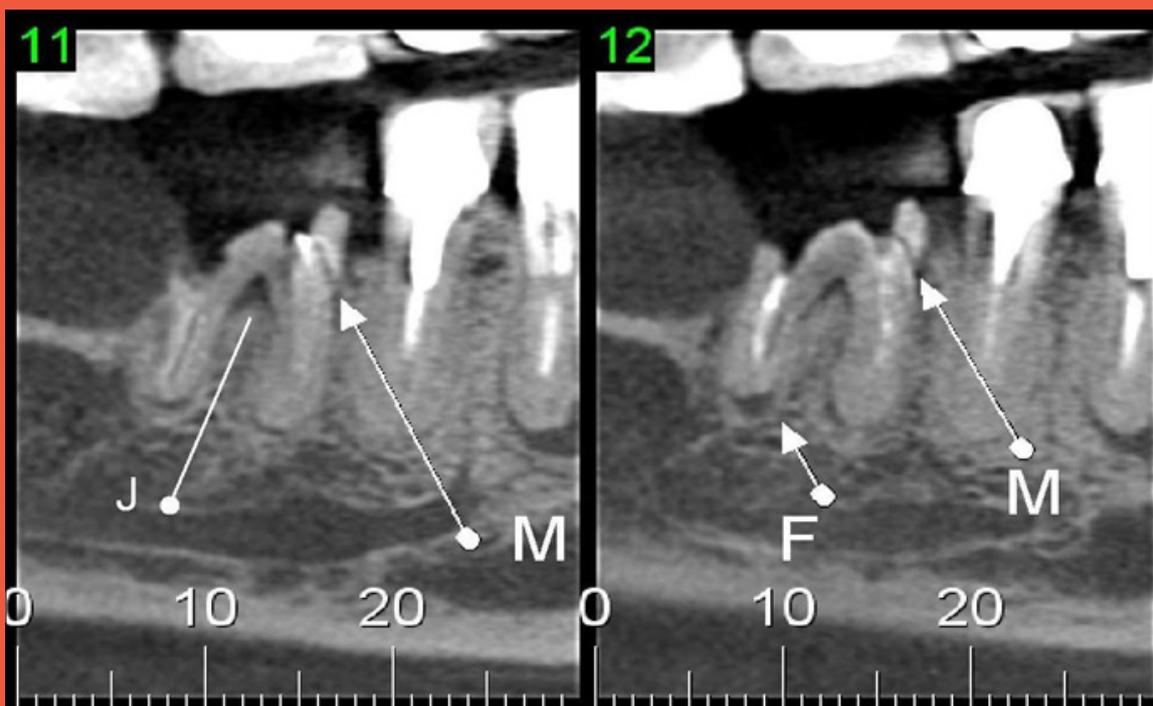
Cortes Sagitais – Dente 46

Observar linha hipodensa oblíqua na raiz mesial (ao nível do terço cervical), compatível com solução de continuidade/fratura

J- Comprometimento da região de furca

F- Rarefação óssea circunscrita de aspecto cístico na região periapical
